แบบหมายเหตุหลักฐาน QR Code

งานจ้างสำรวจรูปตัดลำน้ำและจัดทำ Rating Curve สถานีโทรมาตรลุ่มน้ำในพื้นที่ภาคเหนือและภาคกลาง				
ฝ่ายติดตามและพยากรณ์สถานการณ์น้ำ แขวงถนนนครไชยศรี เขตดุสิต กรุงเทพมหานคร				
รหัสสถานี TN.08 ฝ่ายน้ำปัว ตำบลปัว อำเภอเวียงสา จังหวัดน่าน			Sheet	5146 III No. 85
หมวด	TN.08-ID090013			
WGS-84	Lat. <u>18° 38' 55.1656" N</u> (N)	Long. <u>100° 43' 48.0564" E</u> (E)		
Zone 47	Ellipsoidal Height <u>163.218</u> (m)	ระดับ <u>197.8369</u> ม.(รทก.)		
UTM. 84	N. <u>2,062,834.0142</u> (m)	E. <u>682,484.9166</u> (m)		
Grid to Ground Scale Factor : 0.999985358628021				
PARAMETER		$\Delta X = 204.4798$ m.	$\Delta Y = 837.8940$ m.	$\Delta Z = 294.7765$ m.
IND.1975	Lat. <u>18°38'50.67199"N</u> (N)	Long. <u>100°44'00.26958"E</u> (E)		
Zone 47	Ellipsoidal Height <u>172.456</u> (m)			
UTM.	N. <u>2,062,532.261</u> (m)	E. <u>682,818.991</u> (m)		
ผู้สำรวจ (พิกัด) นาย อภิลิทธิ์ คีตกล้า วันที่ 19-ส.ค.-66 ผู้สำรวจ (ระดับ) นาย อภิลิทธิ์ คีตกล้า วันที่ 19-ส.ค.-66

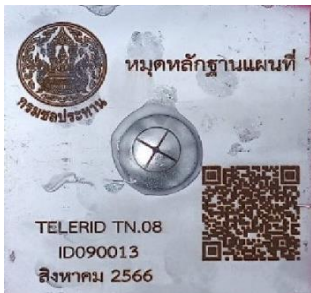
TN.08-ID090013 เป็นหมวดหลักฐานแผนที่ กรมชลประทาน สแตนเลสสี่เหลี่ยม ขนาด 8 x 8 ซม. ตรงกลางเป็นนอตหัวกลมรูปกากบาท ฝังอยู่บนพื้นคอนกรีตฝ่ายชลประทานบริเวณสถานี TN.08				
ค่าพิกัดทางราบได้จากการรังวัด STATIC ค่าพิกัดทางตั้งได้จากงานเดินระดับชั้นที่ 2
