ฝ่ายติดตามและพยากรณ์สถานการณ์น้ำ
สำนักบริหารจัดการน้ำและอุทกวิทยา

งานจ้างสำรวจรูปตัดลำน้ำและจัดทำ Rating Curve สถานีโทรมาตรลุ่มน้ำในพื้นที่ภาคเหนือและภาคกลาง			
ฝ่ายติดตามและพยากรณ์สถานการณ์น้ำ แขวงถนนนครไชยศรี เขตดุสิต กรุงเทพมหานคร			
หมายเหตุหลักฐาน GNSS3-คู่ม่าน้ำวัง			Sheet 4845 II No. 112
หมวด	ID070022		
WGS-84	Lat. 18° 04' 05.7938" N (N)	Long. 99° 15' 09.8354" E (E)	
Zone 47	Ellipsoidal Height 193.171 (m)	ระดับ 231.0570 ม.(รทก.)	
UTM. 84	N. 1,997,757.6614 (m)	E. 526,744.6329 (m)	
Grid to Ground Scale Factor : 0.999578768278872			
PARAMETER $\Delta X = 204.4798$ m. $\Delta Y = 837.8940$ m. $\Delta Z = 294.7765$ m.			
IND.1975	Lat. 18°04'01.17628"N (N)	Long. 99°15'21.31257"E (E)	
Zone 47	Ellipsoidal Height 189.349 (m)		
UTM.	N. 1,997,454.831 (m)	E. 527,078.475 (m)	
ผู้สำรวจ (พิกัด) นาย บุญส่ง ชมชื่นดี วันที่ 11-ก.ค.-66 ผู้สำรวจ (ระดับ) นาย บุญส่ง ชมชื่นดี วันที่ 11-ก.ค.-66

รูปที่ 1.3-9 รูปแสดงรายละเอียดหมายเหตุหลักฐาน ID070022

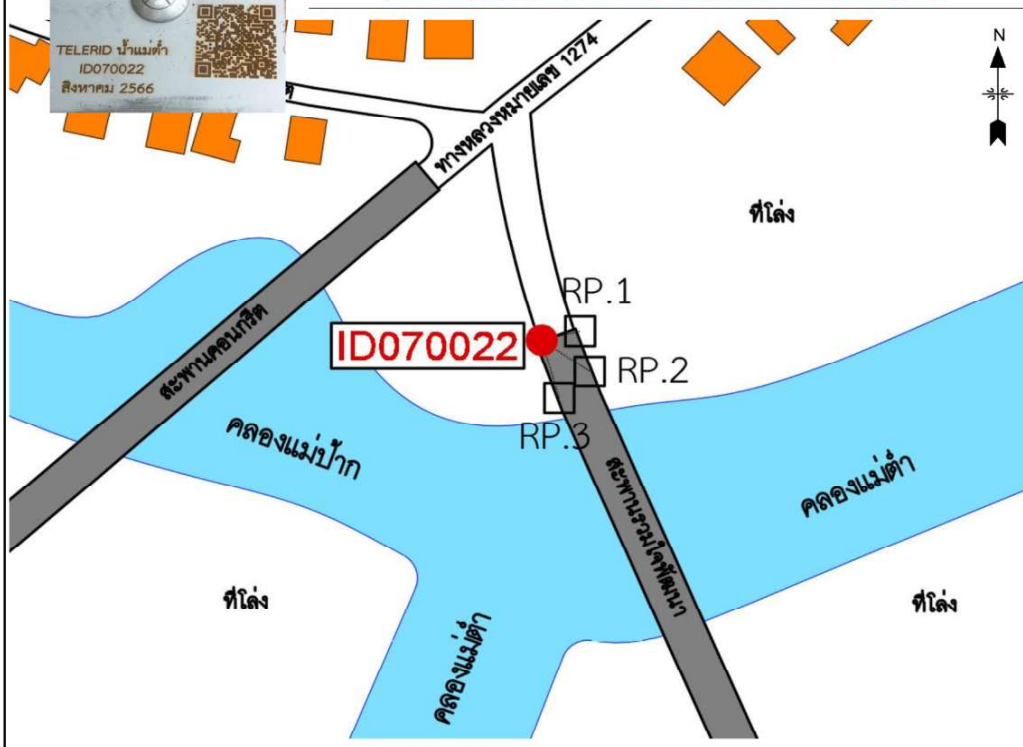
ID070022 เป็นหมายเหตุหลักฐานแผนที่ กรมชลประทาน สแตนเลสสี่เหลี่ยม ขนาด 8 x 8 ซม.

ตรงกลางเป็นนอตหัวกลมรูปกากบาท ฝังอยู่บริเวณทางเท้าสะพานข้ามน้ำแม่ต้า			
คำพิกัดทางราบได้จากการรังวัด STATIC คำพิกัดทางตั้งได้จากงานเดินระดับชั้นที่ 2

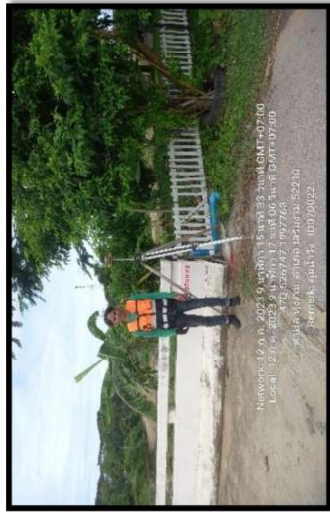
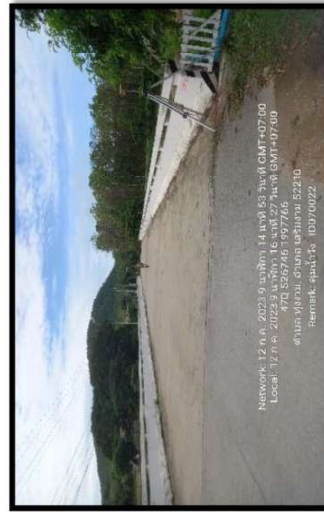
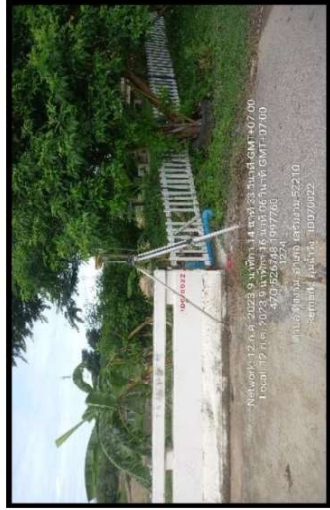
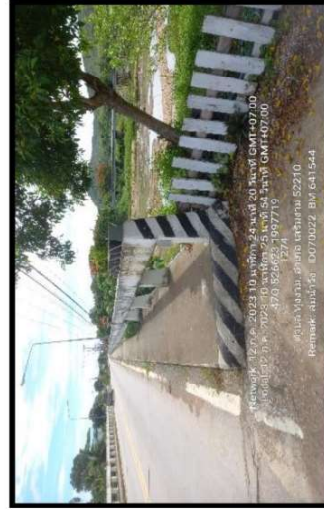
รูปที่ 1.3-9 รูปแสดงรายละเอียดหมุดหลักฐาน ID070022 (ต่อ)

ทิศเหนือ

ทิศใต้

ทิศตะวันออก

ทิศตะวันตก
