งานจ้างสำรวจรูปตัดลำน้ำและจัดทำ Rating Curve สถานีโทรมาตรลุ่มน้ำในพื้นที่ภาคเหนือและภาคกลาง			
ฝ่ายติดตามและพยากรณ์สถานการณ์น้ำ แขวงถนนนครไชยศรี เขตดุสิต กรุงเทพมหานคร			
หมายเหตุหลักฐาน GNSS2-คู่มืออ้างอิง	Sheet	4941 III	No. 309
หมวด	ID060051		
WGS-84	Lat. 16° 13' 50.1440" N (N)	Long. 99° 41' 49.7065" E (E)	
Zone 47	Ellipsoidal Height 25.263 (m)	ระดับ 60.5530 ม.(รทก.)	
UTM. 84	N. 1,794,569.5380 (m)	E. 574,503.5932 (m)	
Grid to Ground Scale Factor : 0.999665079894157			
PARAMETER ΔX = 204.4798 m. ΔY=837.8940 m. ΔZ=294.7765 m.			
IND.1975	Lat. 16°13'44.92854"N (N)	Long. 99°42'01.29177"E (E)	
Zone 47	Ellipsoidal Height 27.748 (m)		
UTM.	N. 1,794,266.410 (m)	E. 574,837.813 (m)	
ผู้สำรวจ (พิกัด) นาย บุญส่ง ชมชื่นดี	วันที่ 14-ก.ค.-66	ผู้สำรวจ (ระดับ)	วันที่
  <p>หมายเหตุหลักฐาน ID060051 เป็นหมายเหตุหลักฐานแผนที่ กรมชลประทาน สแตนเลสสี่เหลี่ยม ขนาด 8 x 8 ซม. ตรงกลางเป็นนอตหัวกลมรูปกากบาท ฝังอยู่บริเวณบนทางเข้ามุมสะพานข้ามคลองขลุง</p> <p>ค่าพิกัดทางราบและค่าพิกัดทางตั้งได้จากการรังวัด STATIC</p>

รูปที่ 1.3-26 รูปแสดงรายละเอียดหมายเหตุหลักฐาน ID060051

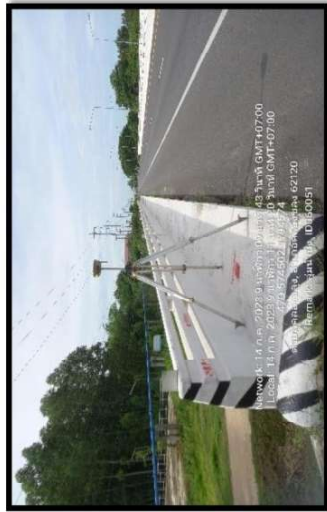
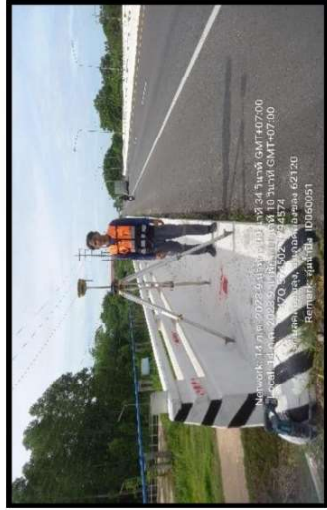
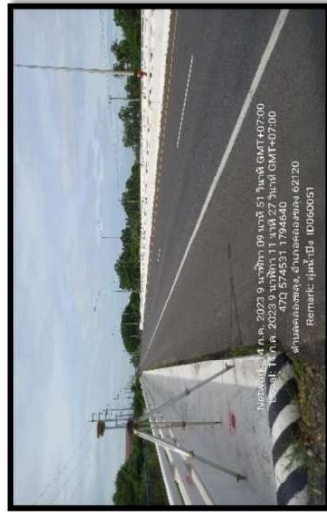
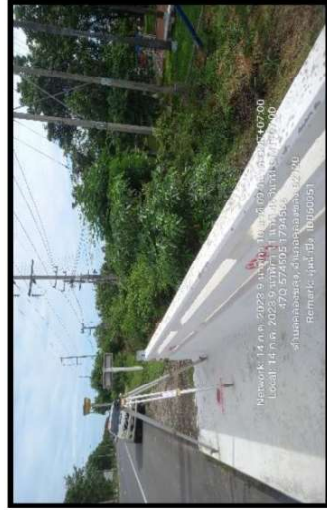
รูปที่ 1.3-26 รูปแสดงรายละเอียดมุมหลักฐาน ID060051 (ต่อ)

ภาพประกอบมุมหลักฐาน
